CHRONIQUE LIBRE

Monsieur le secrétaire d'Etat chargé des transports de la mer et de la pêche avait motivé sa lettre de mission auprès du CGEDD, par la prise de connaissance des conclusions de l'enquête diligentée par le Bureau Enquête Accident sur les accidents du Transport Terrestre (« **BEA-TT** ») et le Bureau Enquête Accident sur les accidents MER (« **BEA-mer** ») relative à l'abordage survenu le 22 septembre 2012 au Bec d'Ambés.^(Rapport téléchargeable²)

L'abordage, objet de l'enquête technique du BEA-TT et du BEA-mer, dans lequel on peut se réjouir qu'aucune victime n'ait été à déplorer, mettait en scène le **CÔTES DE BRETAGNE**, l'abordeur, et **LA SORELLINA**, bateau à passagers abordé, **qui aurait coulé en moins de 40 secondes**.

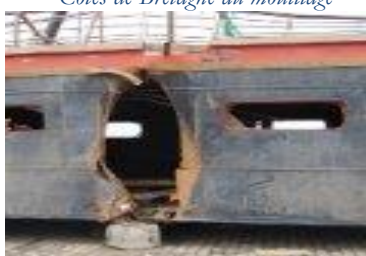
À 0.5M de distance, contact visuel entre les deux bateaux, suivi du choc. **LA SORELLINA** a viré sur bâbord vers les bouées rouges et de ce fait s'est fait éperonnée par le **CÔTES DE BRETAGNE** qui l'a éventrée sur la hauteur de sa muraille et une largeur de brèche supérieure à 1m.

La Sorellina côté tribord « éventré »

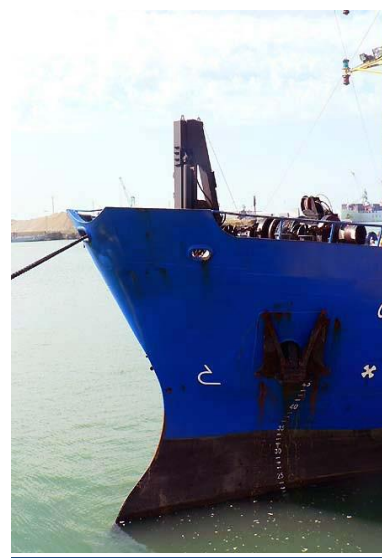
Etrave du Côtes de Bretagne
